## Philips herontwerpt brander voor AM

*De productie en het onderhoud van kwartsbranders bracht enkele problemen met zich mee. Daarom besloot Philips de branders opnieuw te ontwerpen, met de hulp van de expertise van Sirris in additive manufacturing.*

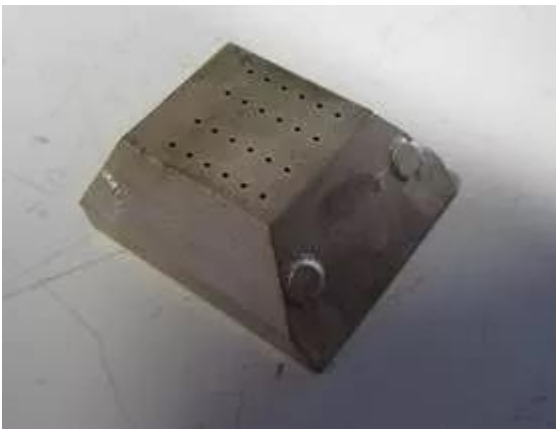
*Oude brander*

De oude branders werden uit een koperlegering vervaardigd - voor een goede koeling en aangezien men deze kon hardsolderen. Wel moesten de gaten dicht gemaakt worden, die ontstonden door het boren van het koelkanaal.

De productie van deze branders stootte op problemen: het is immers niet gemakkelijk om de boringen waterdicht te hardsolderen. Als men de eerste boring had gesoldeerd en men begon aan de tweede dan begon de eerste weer te lekken door de hitte die nodig is om goed te hardsolderen. Bij het verwarmen van kwarts komen er bovendien veel kwartsdampen vrij en deze slaan neer op koude plaatsen (het gaat hier om gekoelde brander). De branders moesten vervolgens dikwijls gereinigd worden (gezandstraald). Dit is ook een oorzaak van lekkende branders.

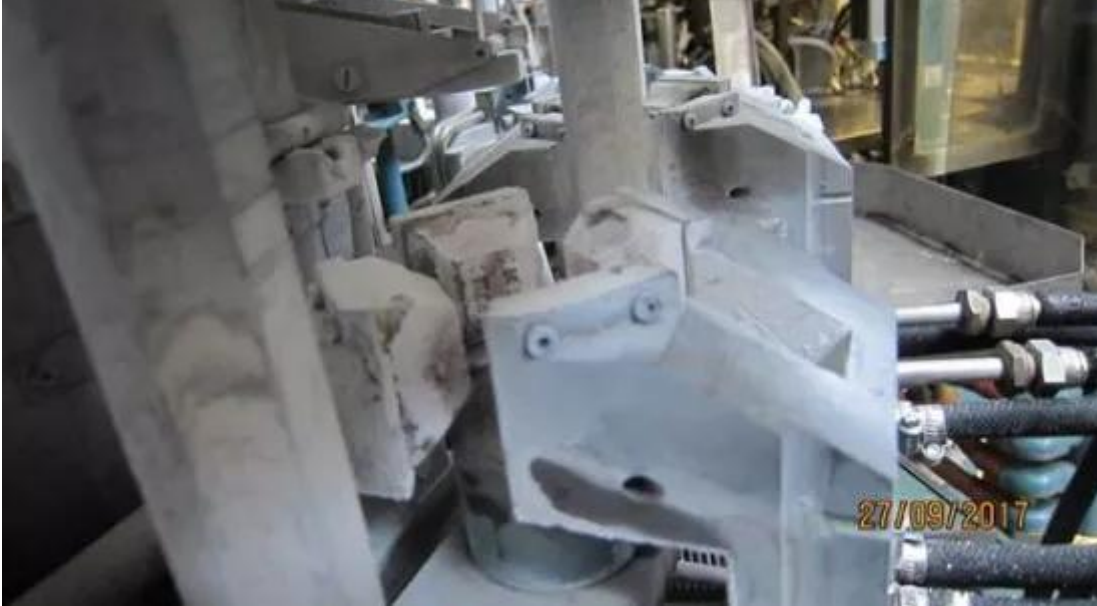
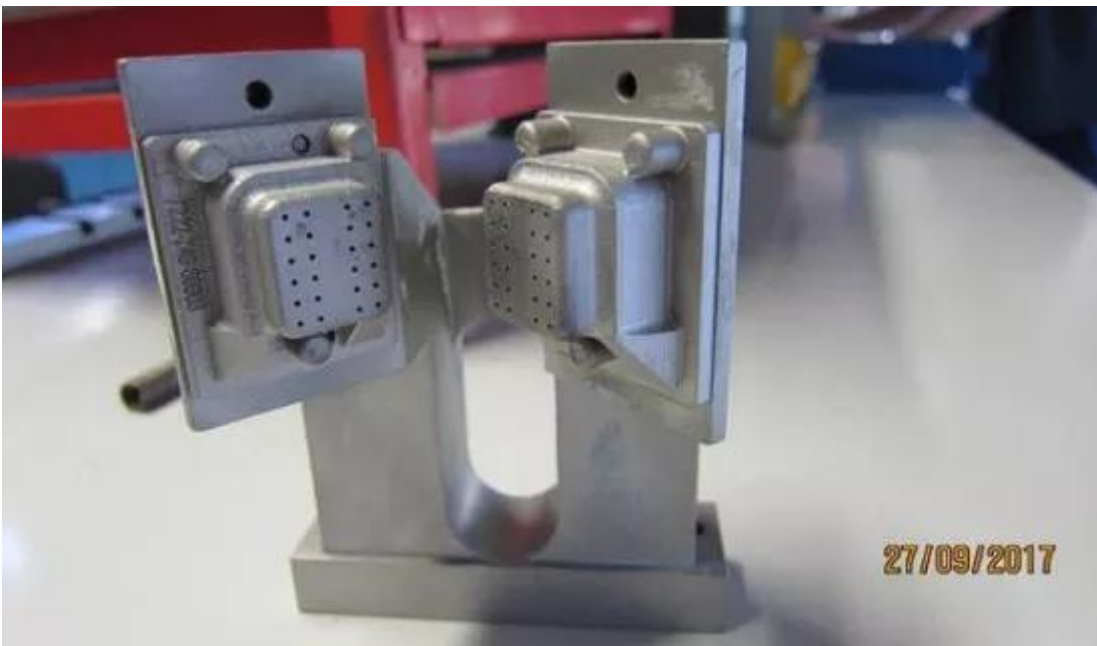
*De nieuwe branders gemonteerd en gereinigd*

Tijdens het re-design werd het koelkanaal zo optimaal mogelijk geplaatst en maakte Philips gebruik van inconel als alternatief materiaal, wat de eigenschap heeft minder kwartsdampen op te nemen.

Waar er O-ringen komen, was nabewerking nodig, om zeker te zijn dat de branders hier niet zouden lekken. Vervolgens werden testen uitgevoerd en temperaturen gemeten.

De nieuwe branders zijn na twee jaar nog steeds niet aan vervanging toe. Om ze te reinigen moet men niet meer doen dan gewoon met wat perslucht proper blazen. We kunnen dus spreken van een geslaagd herontwerp!

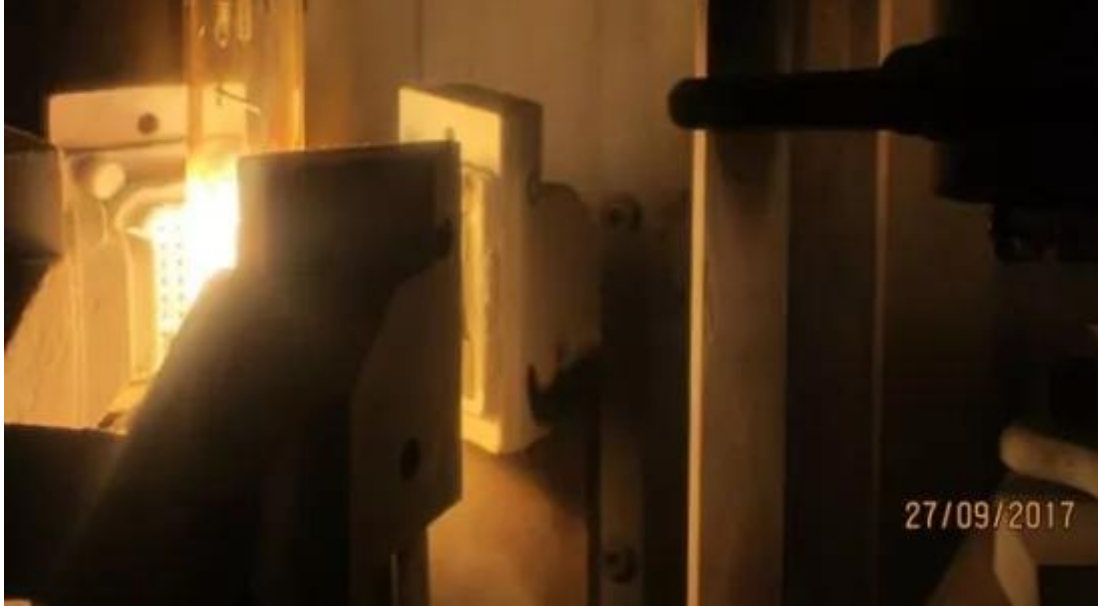
*De nieuwe branders in actie*
