## Benchmarkingstudie over verwijderbare coatings

### Welke afpelbare coatings zijn het meest geschikt om de levensduur van interieurproducten te verlengen?

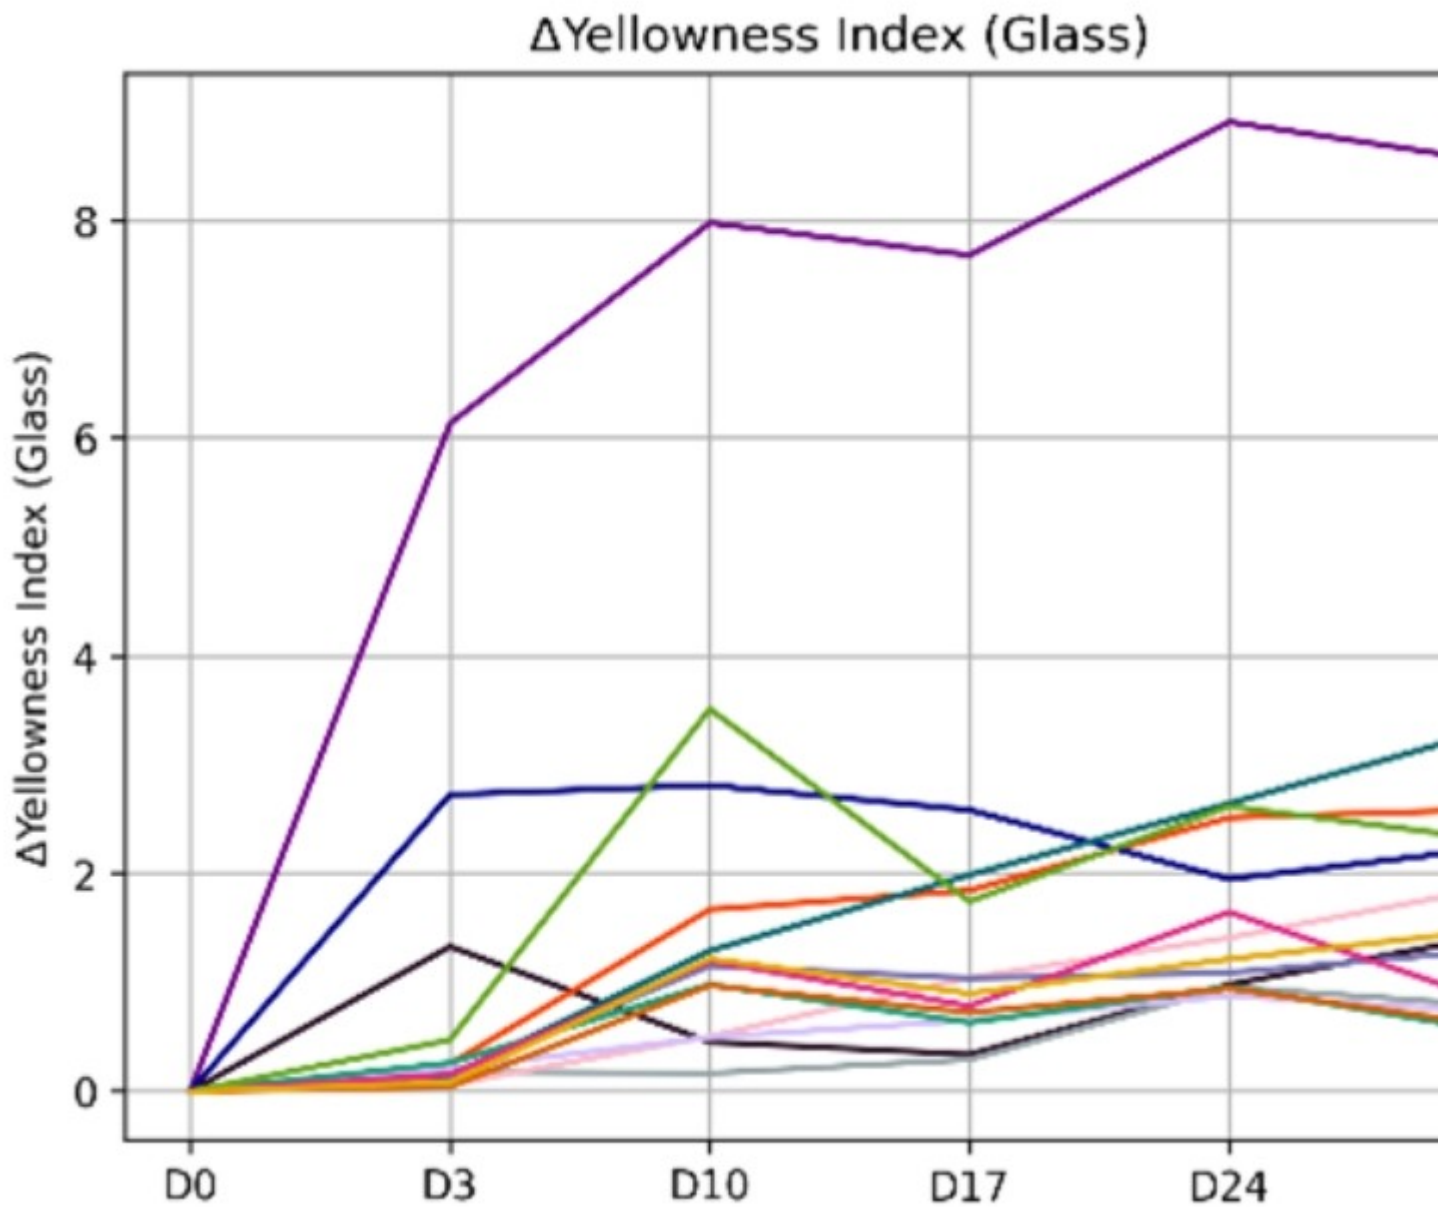
De **kleurstabiliteit** van de coatings werd beoordeeld aan de hand van de [geelheidsindex \( \$\Delta YI\$ \)](#), die vergeling meet, en  $\Delta E$ , die de algehele kleurverandering kwantificeert als de geometrische afstand tussen twee punten in de CIE Lab-kleurruimte. Die parameters werden gebruikt om de invloed van blootstelling aan UV-straling en versnelde klimaatomstandigheden op verkleuring te evalueren. Bij de meeste coatings bleven beide waarden ( $\Delta YI$  en  $\Delta E$ ) op of onder 3, wat duidt op een minimale vergeling en kleurverandering gedurende het verouderingsprotocol. Coating C vertoonde echter een meer uitgesproken toename in zowel  $\Delta YI$  als  $\Delta E$  bij blootstelling aan UV-straling, wat duidt op fotodegradatie in een vroeg stadium, alsook een merkbare lineaire kleurverschuiving over de volledige verouderingsduur.

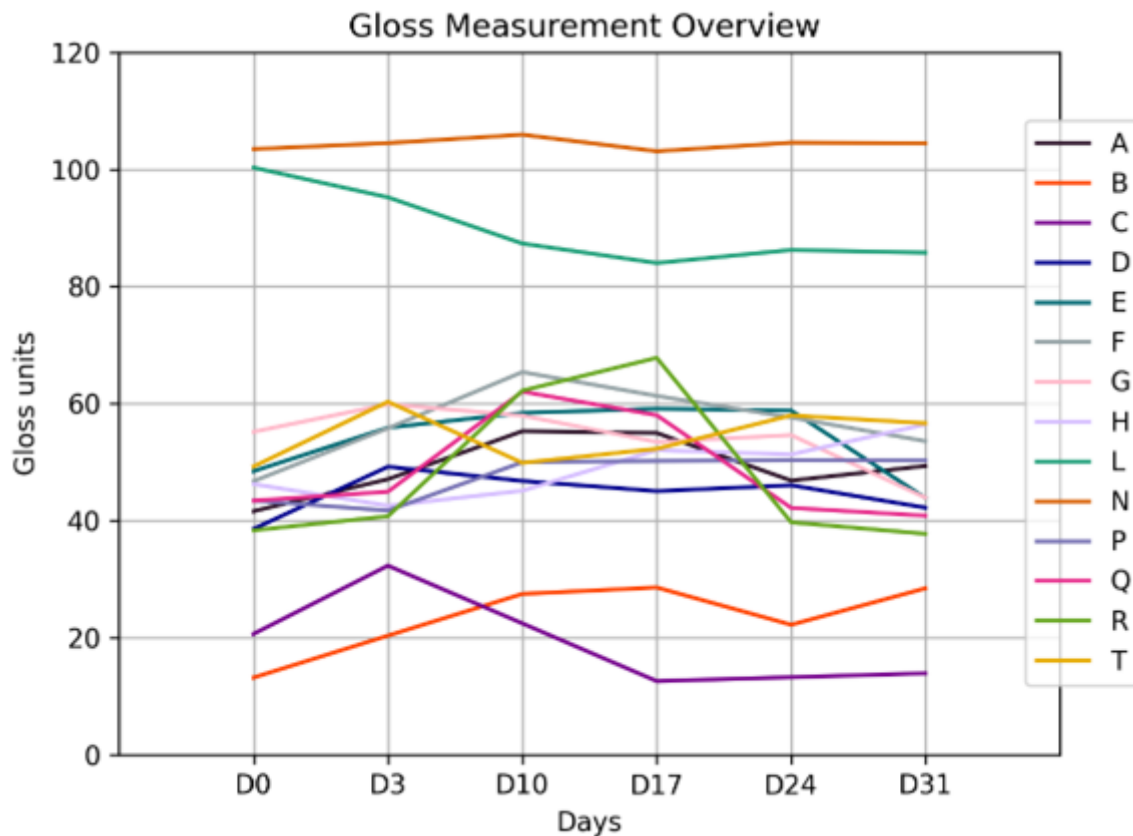
In de gevallen waarin coatings [iets glanzender](#) werden, werd dit wellicht veroorzaakt door vochtabSORPTIE. Coatings die daarentegen hun glans verloren, kampten wellicht met oppervlakteoxidatie of aanverwante afbraakprocessen.

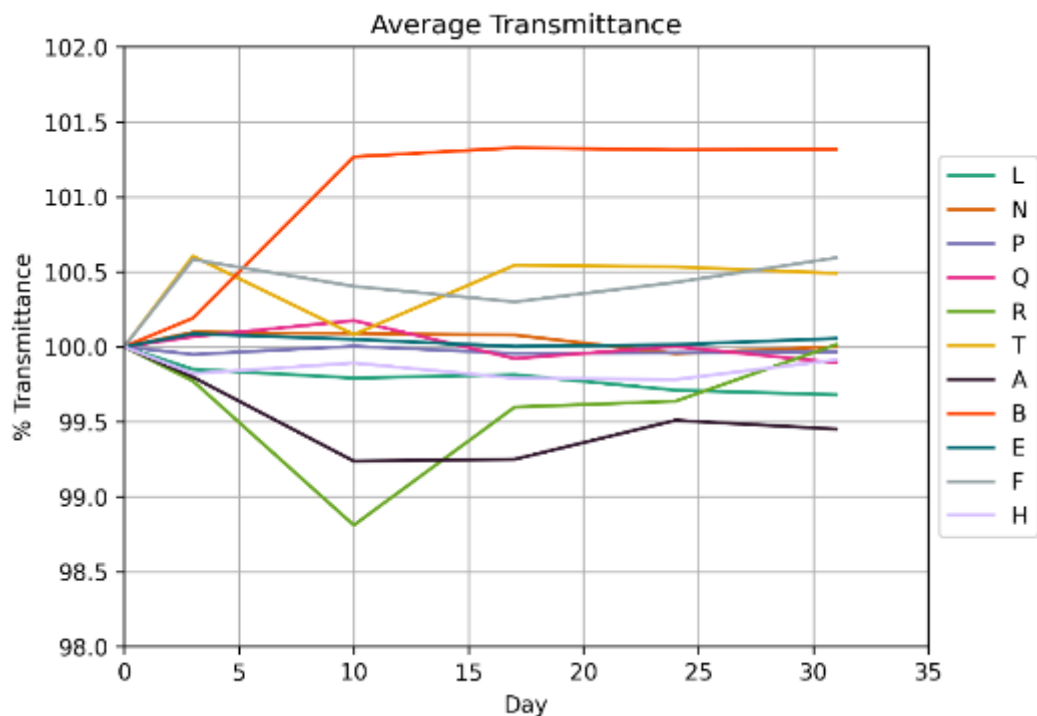
Transparante coatings werden onderworpen aan [lichttransmissiemetingen](#) om veranderingen in de optische eigenschappen te evalueren. De meeste coatings vertoonden slechts minimale variaties: Coating B liet bijvoorbeeld een kleine verbetering in helderheid zien, terwijl de lichttransmissie van Coating A en L licht achteruitging.

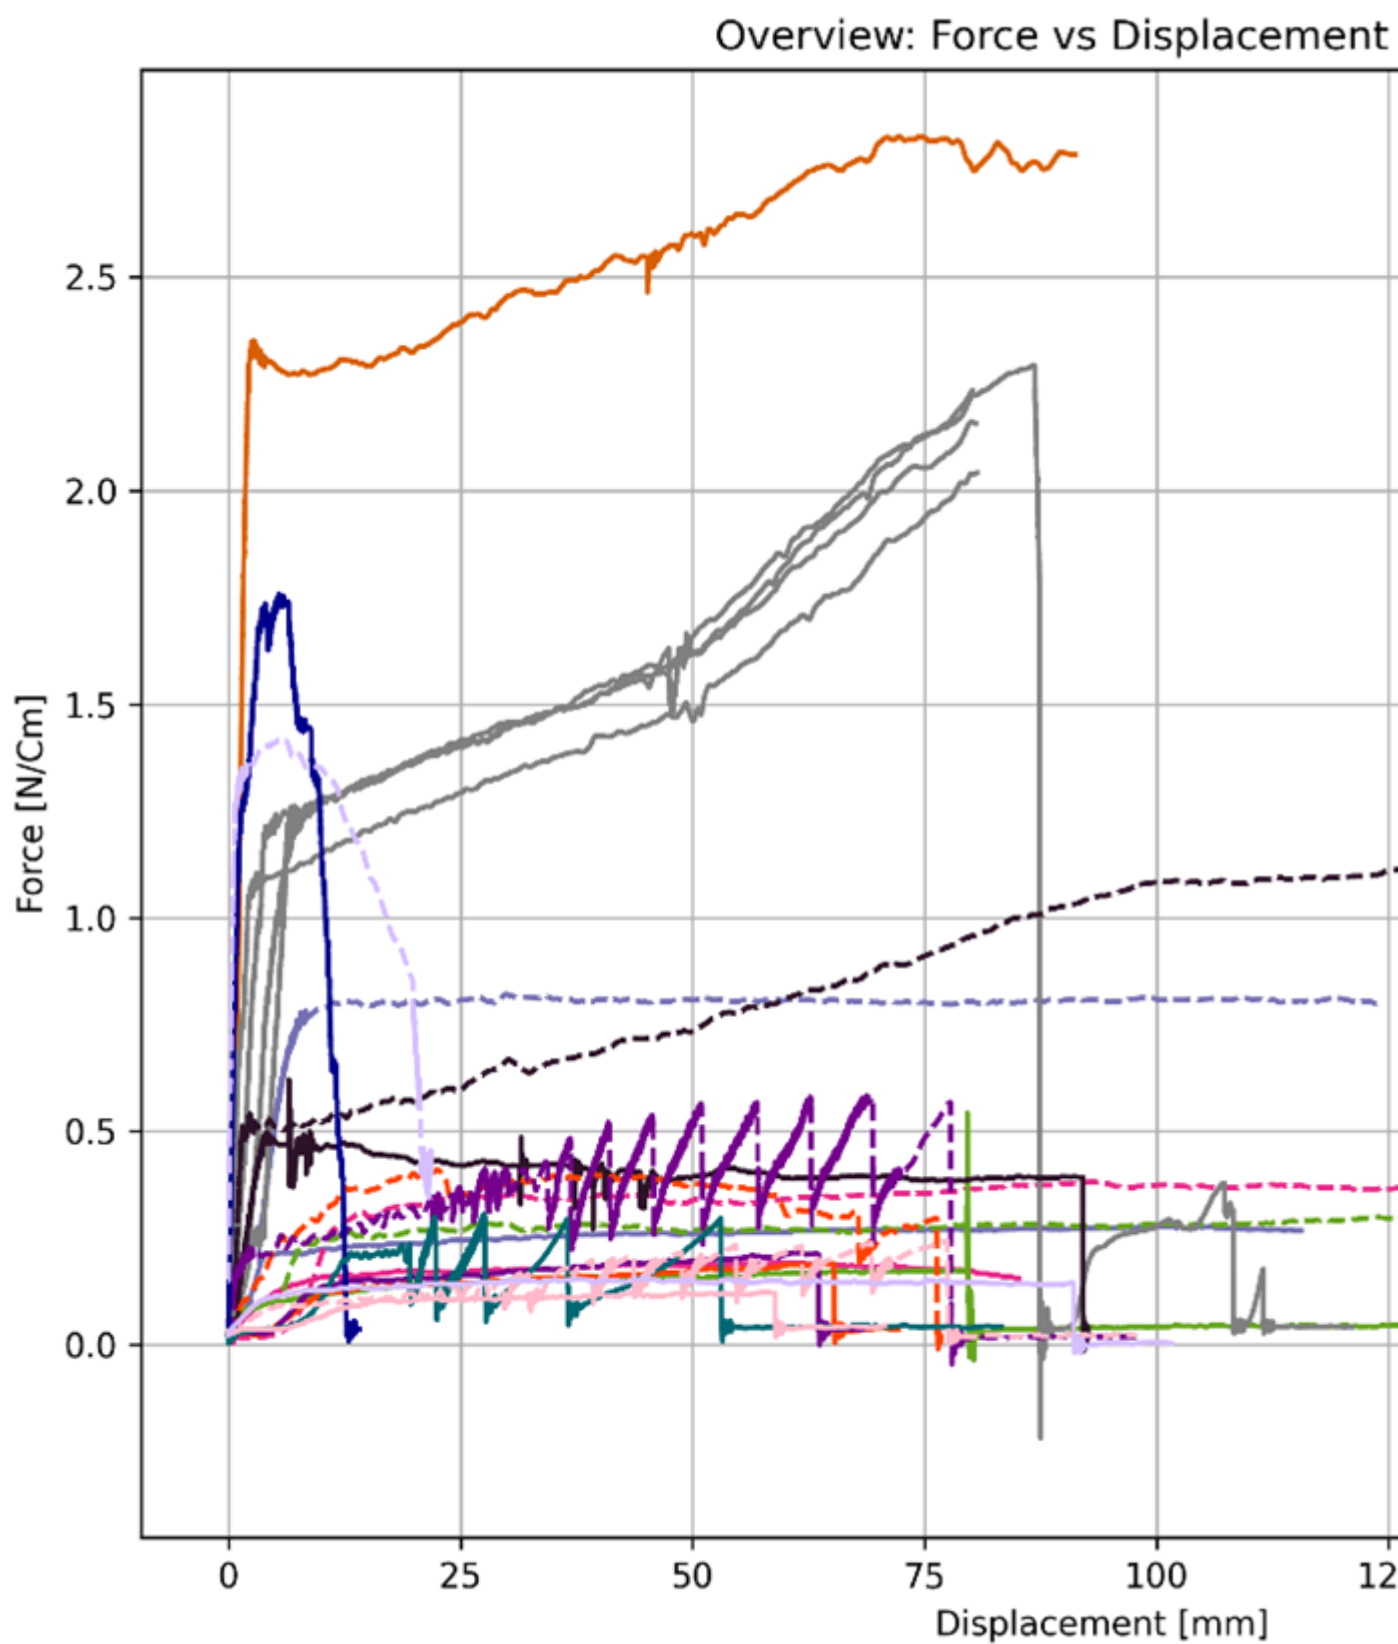
Figuur 1: grafiek van de krachtverplaatsingscurven van afpeltests uitgevoerd op afpelbare coatings A tot T en referentiemonsters.

Bovenstaande grafiek illustreert de krachtverplaatsingscurven van [afpeltests](#) uitgevoerd op afpelbare coatings (A tot T). De x-as vertegenwoordigt de verplaatsing (mm), terwijl de y-as de kracht (N/cm) aangeeft die de weerstand tegen loskomen meet. Ononderbroken lijnen komen overeen met ongewijzigde monsters, terwijl stippellijnen verwijzen naar monsters die verouderden door blootstelling aan UV-straling en versnelde klimaatomstandigheden.

Het krachtpatroon geeft inzicht in het afpelgedrag. Een zigzagpatroon suggereert een schokkerige onthechting, wat duidt op een niet-uniforme hechting. Coatings met een stabiele krachtcurve laten daarentegen soepel los, wat een gecontroleerd afpelproces verzekert. De variaties benadrukken verschillen in hechtsterkte, materiaalintegriteit en weerstand tegen verouderingseffecten.

Om de ideale hechtsterkte na te gaan met dit testprotocol, selecteerden de projectpartners een praktische referentie. Sandwichpanelen die de partners vaak gebruiken, worden geleverd met een beschermfolie op het oppervlak. Het verwijderen van die folie vergt enige moeite maar is doenbaar, waardoor het een geschikte maatstaf is voor een aanvaardbare afpelbaarheid. Een sandwichpaneel met de originele beschermfolie werd op dezelfde grootte gesneden als de testmonsters en beoordeeld volgens dezelfde afpeltests. Daaruit bleek dat de vereiste afpelkracht voor die folie 1,2 N/cm bedroeg. In het kader van dit onderzoek vereiste enkel coating N een afpelkracht die groter was dan die van het referentiemonster, wat aangeeft dat die coating te moeilijk af te pellen zou zijn. Alle andere coatings vertoonden een aanzienlijk lagere afpelkracht, wat betekent dat ze waarschijnlijk te gemakkelijk zouden lossen.

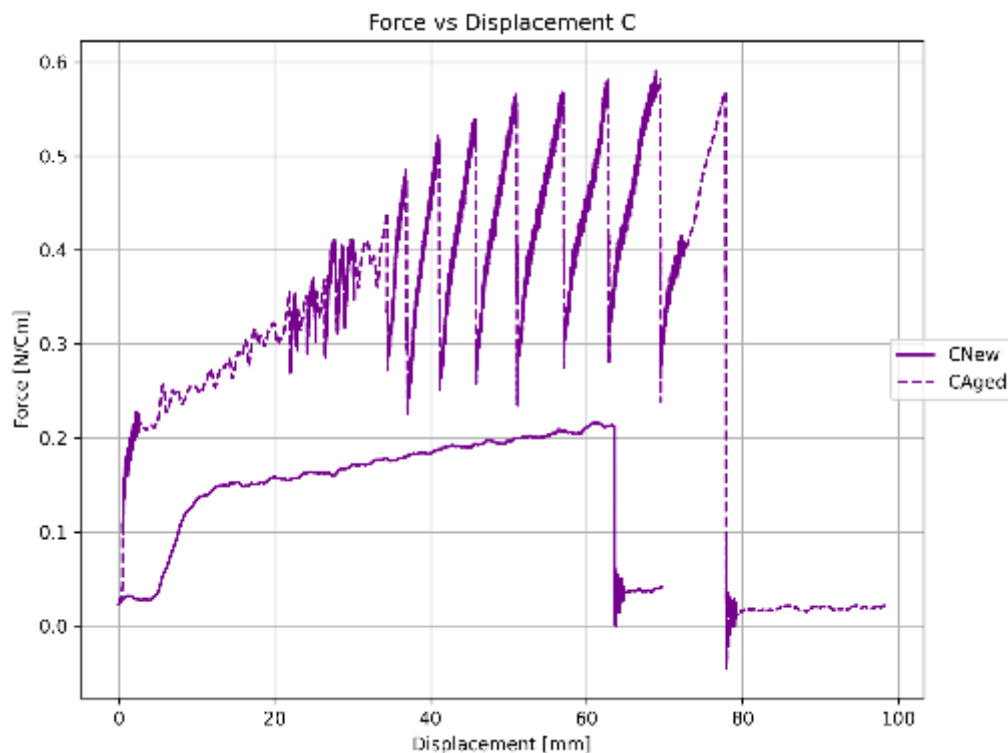
Figuur 3: krachtverplaatsingscurven van de afpeltests uitgevoerd op Coating C.

**Coating C** vertoont een verschillend afpelgedrag voor en na veroudering. Het niet-verouderde monster pelt soepel af met een afpelkracht van 0,1 N/cm maar scheurt bij 65 mm. Het verouderde monster daarentegen volgt een zigzagpatroon, wat wijst op een schokachtige onthechting. De maximumkracht neemt toe tot 0,2 N/cm en breuk treedt op bij 80 mm, wat suggereert dat veroudering de adhesie verbetert terwijl ook de stijfheid toeneemt, met een onregelmatig afpelpatroon als gevolg.

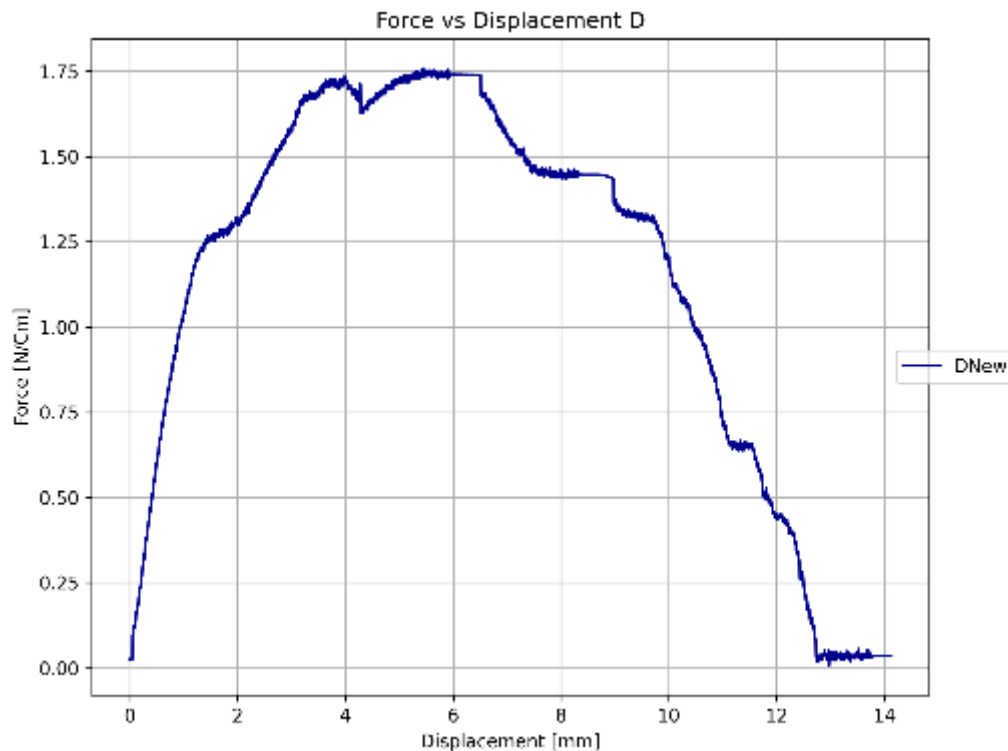
Figuur 4: krachtverplaatsingscurve van de afpeltest uitgevoerd op Coating D.

**Coating D** vertoont een hoge initiële afpelkracht van meer dan 1,4 N/cm, maar breekt vrijwel onmiddellijk af, waardoor de verplaatsing beperkt blijft tot minder dan 20 mm. Dat suggereert dat de coating scheurt in plaats van afpelt en duidt dus op onvoldoende cohesie. Na veroudering was het monster nog zwakker en kon het niet worden afgepeld, wat duidt op een aanzienlijke degradatie door blootstelling aan UV-straling en klimatologische veroudering.

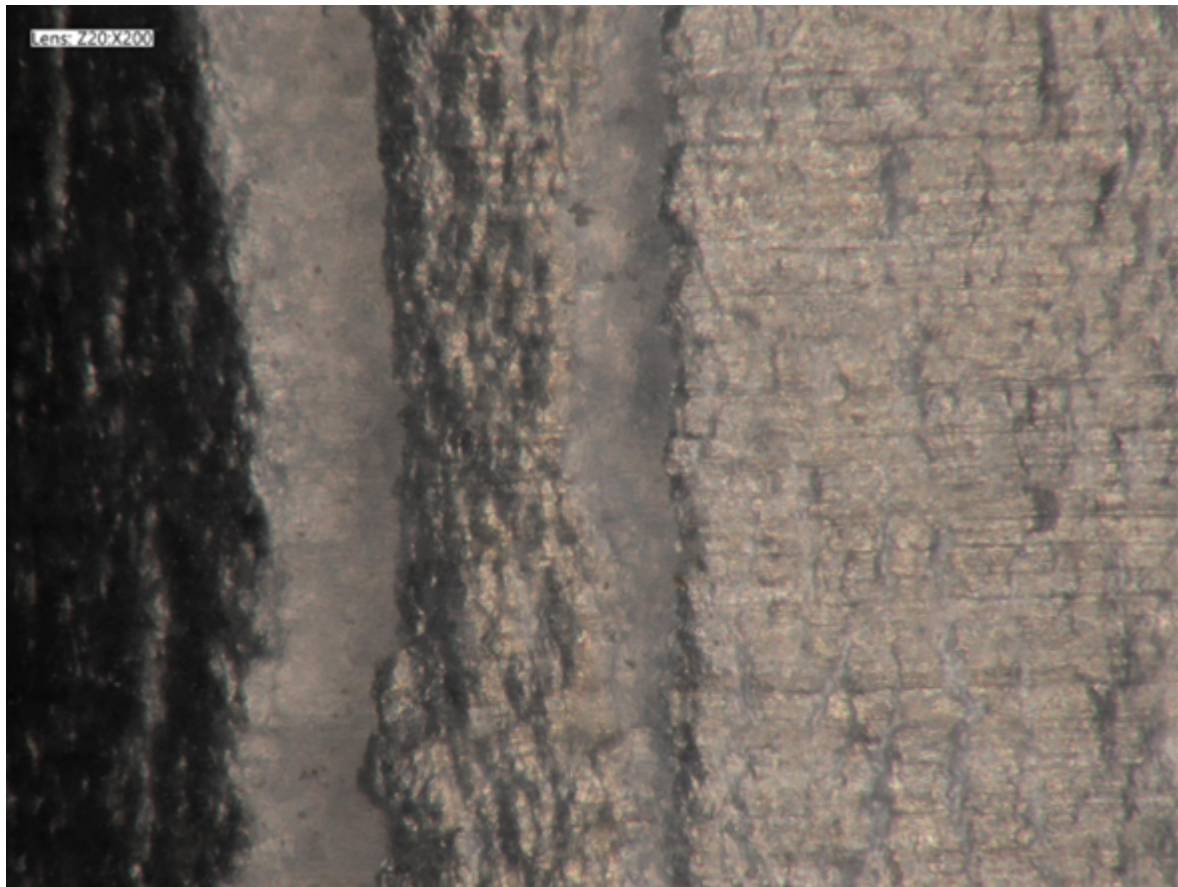
Figuur 6 microscopische beelden van de niet-verouderde en verouderde monsters van Coating A laten zien dat de coatingstructuur over het substraat scheurt bij T0.

De flexibiliteit werd beoordeeld met behulp van de [T-Bend Test](#). Die meet het vermogen van een coating om te buigen zonder te barsten of hechting te verliezen. Daartoe wordt een plat, rechthoekig proefstuk 360° gebogen en wordt de buigwaarde (Tf) gemeten. Die waarde geeft aan hoeveel buigingen er kunnen worden uitgevoerd zonder dat de coating defecten, zoals scheuren of delaminatie vertoont. Die test werd uitgevoerd op zowel verouderde als niet-verouderde monsters. De meeste coatings lieten een uitzonderlijke flexibiliteit optekenen, met een T0-classificatie (geen schade bij de eerste buiging), een hoge rekbaarheid en een hoge hechting, zelfs wanneer het substraat barstte. **Coating D** vertoonde echter kleine scheurtjes in de scherpste bocht en kreeg een T1-classificatie, wat duidt op een iets lagere flexibiliteit.

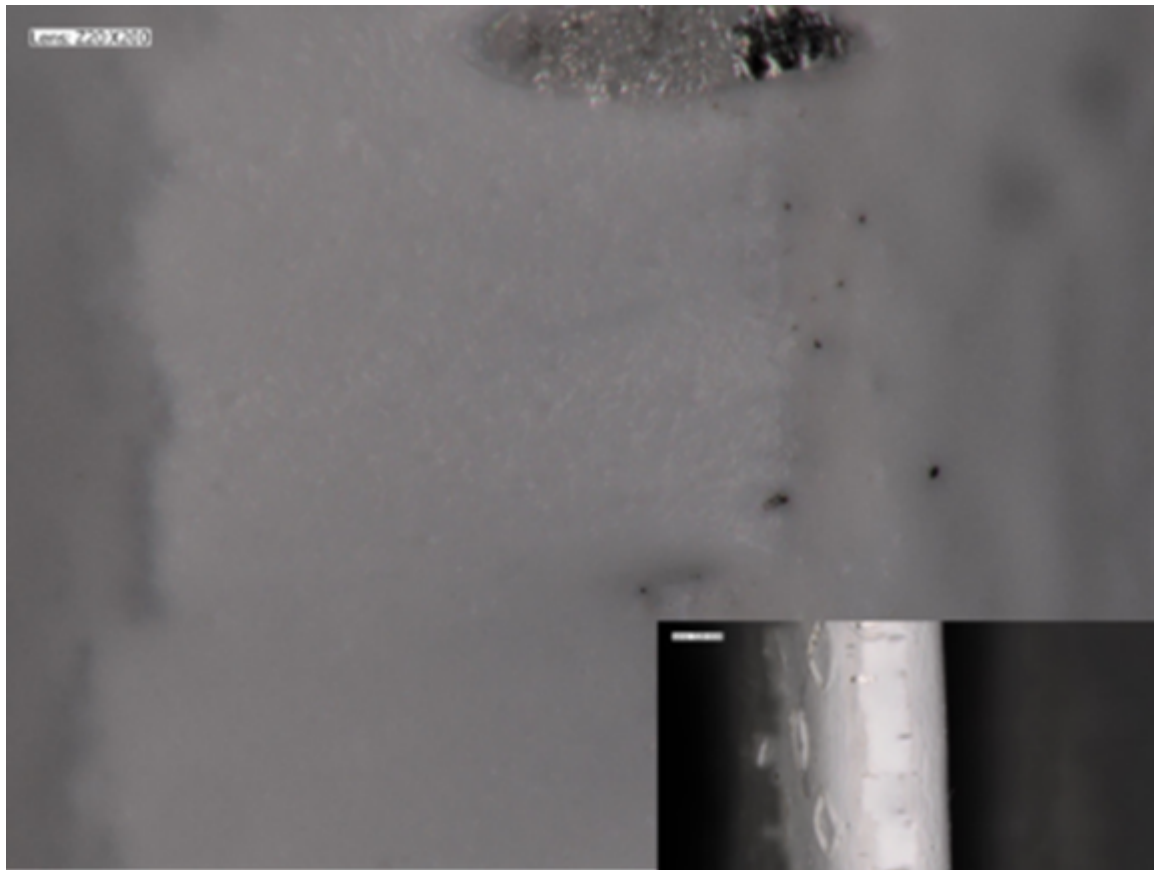
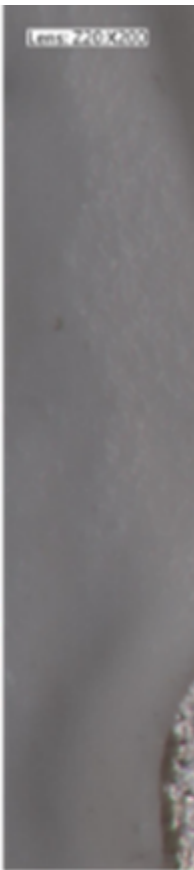
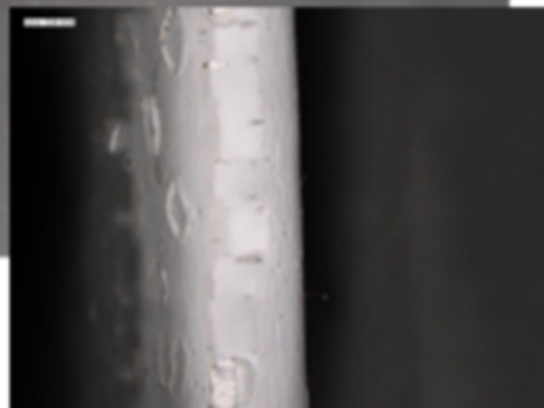
Figuur 7 microscopische beelden van de niet-verouderde en verouderde monsters van Coating D laten zien dat de coating scheurt bij T0.

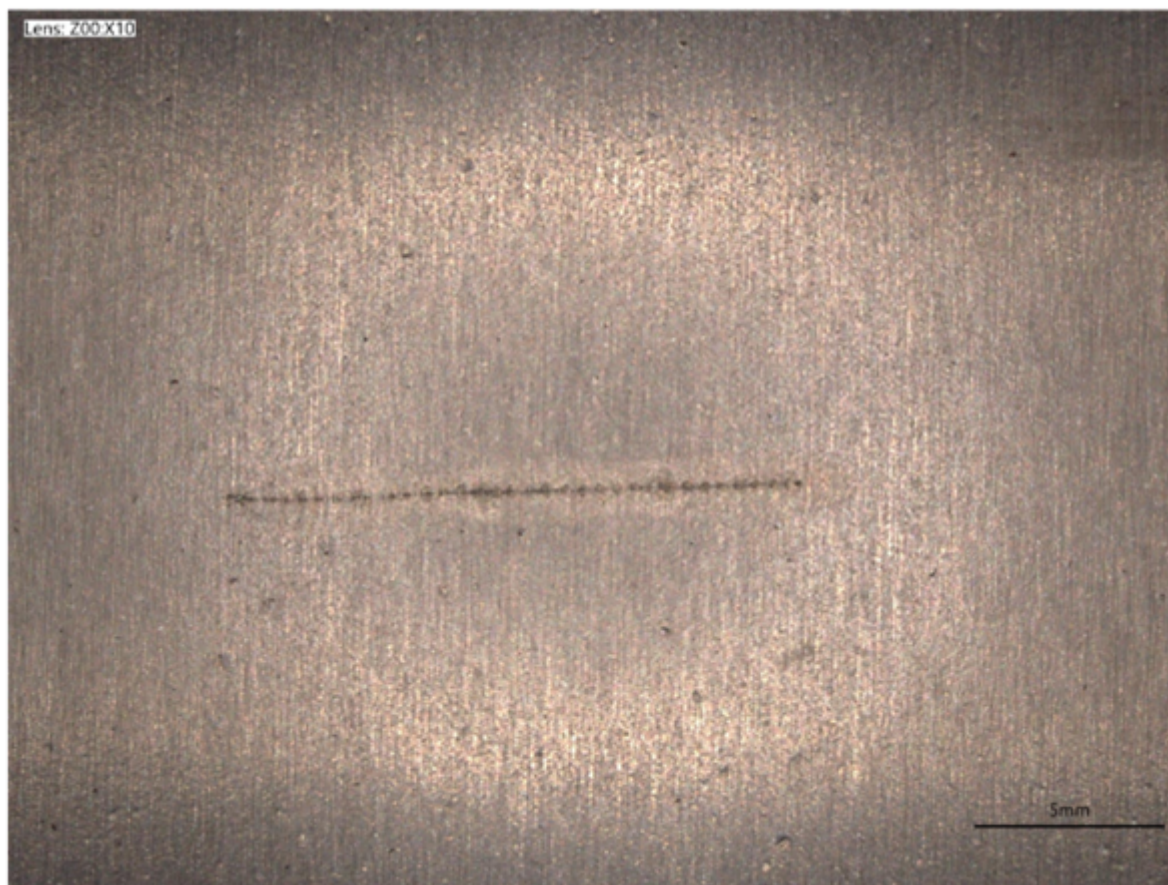
De krasbestendigheid werd beoordeeld op zowel verouderde als niet-verouderde monsters om het [effect van veroudering op de oppervlaktehardheid en -duurzaamheid](#) te evalueren. Bij die test werd een gecontroleerde kracht uitgeoefend, gebaseerd op de minimale kracht die nodig is om met behulp van precisiegereedschap een zichtbare kras te maken op het niet-verouderde monster. Diezelfde kracht werd vervolgens uitgeoefend op het verouderde monster om een directe vergelijking mogelijk te maken. Bij alle coatings waren de krassen minder uitgesproken na veroudering, wat erop wijst dat de hardheid of stijfheid toeneemt naarmate de tijd vordert. Dat suggereert dat UV-straling en versnelde klimaat-omstandigheden structurele veranderingen teweegbrengen. Hoewel die veranderingen de krasbestendigheid verhogen, kunnen ze na verloop van tijd ook de broosheid verhogen. De microscopische analyse van **Coating P** illustreert die trend: het niet-verouderde monster vertoonde zichtbare delaminatie rond de kras, terwijl dat bij het verouderde monster niet het geval was. Dat duidt op een hogere oppervlakte-integriteit na veroudering.

Figuur 9: microscopische beelden van de kras op de niet-verouderde en verouderde monsters van Coating P.

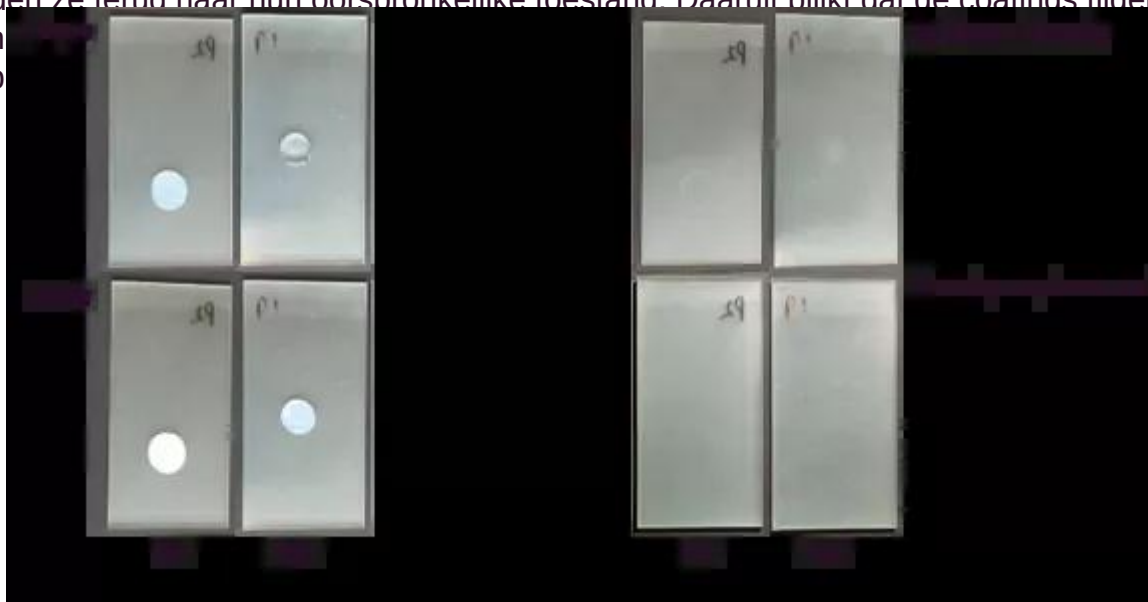
De meeste coatings vertoonden interactie met water, hoewel de mate daarvan varieerde. Alleen **Coatings L en N** vertoonden geen zichtbaar effect bij blootstelling. De andere coatings leken daarentegen 'op te lossen' of zachter te worden wanneer ze in contact kwamen met water. Dat effect was echter omkeerbaar. Nadat het water was verwijderd en de coatings waren gedroogd, keerden ze terug naar hun oorspronkelijke toestand. Daaruit blijkt dat de coatings tijdelijk hun mechanische eigenschappen verliezen, maar na drogen de schade oploopt.

Figuur 10 foto's van de niet-verouderde en verouderde monsters van Coating P op verschillende momenten tijdens de chemische weerstandstest.
