## Philips repense un brûleur pour l'AM

*La production et l'entretien de brûleurs à quartz ne sont pas sans leur lot de problèmes. Philips a donc décidé de repenser les brûleurs en recourant au savoir-faire de Sirris en additive manufacturing.*

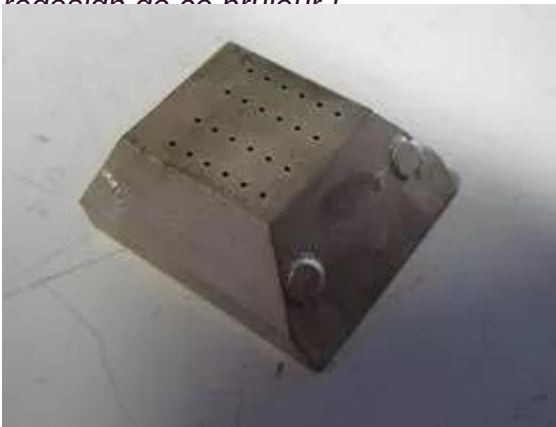
Ancien brûleur

Les anciens brûleurs étaient réalisés en alliage de cuivre, garant d'un bon refroidissement et pouvant être brasé. Il était toutefois nécessaire d'obturer les trous résultant du percement du canal de refroidissement.

La production de ces brûleurs n'était pas sans problèmes : il n'est en effet pas facile de braser les trous afin de les rendre étanches à l'eau. Après avoir soudé le premier trou, il fallait s'attaquer au deuxième, mais la chaleur nécessaire pour un brasage correct provoquait des fuites du premier trou. En outre, le chauffage du quartz dégage une grande quantité de vapeur de quartz, qui retombe sur des surfaces froides (il s'agit d'un brûleur à refroidissement). Les brûleurs devaient donc être nettoyés (sablés) régulièrement. Toutes ces situations pouvaient provoquer des fuites.

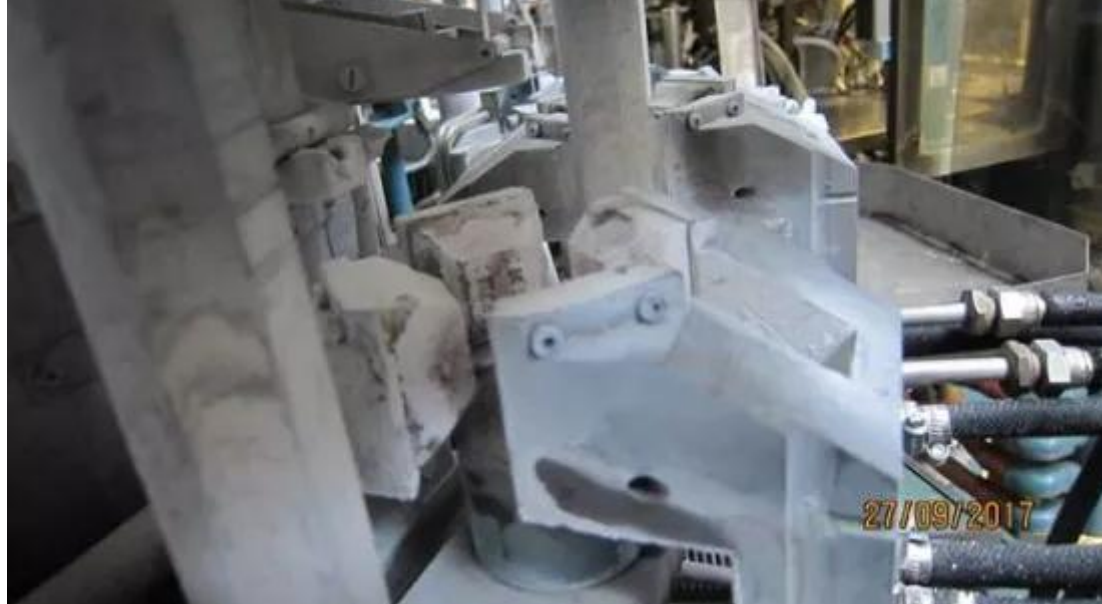
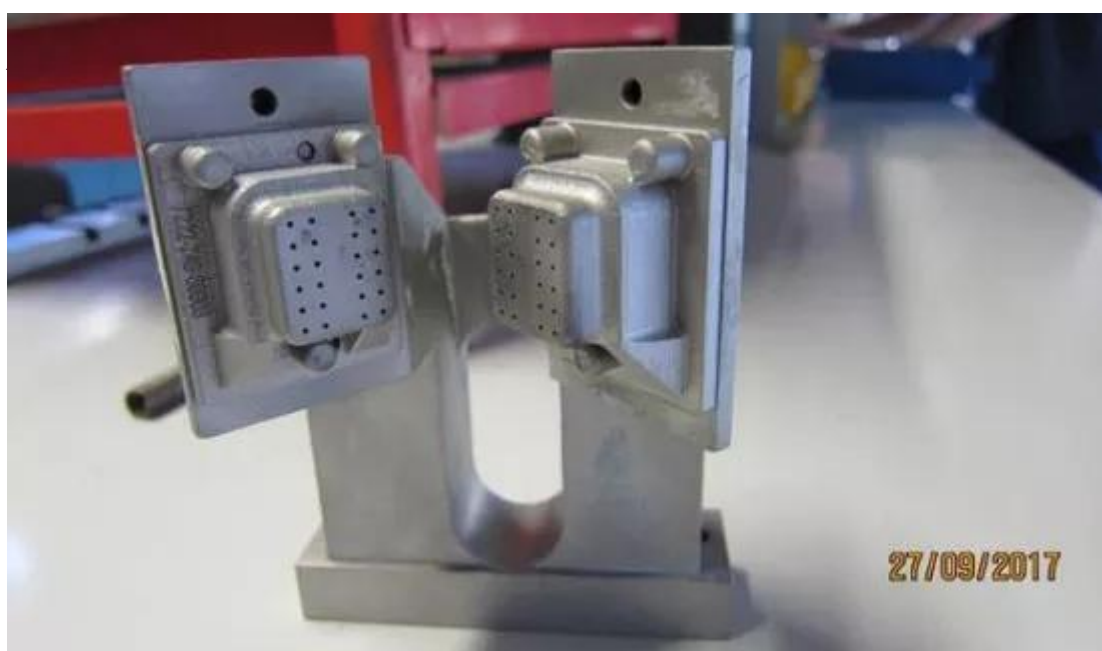
*Les nouveaux brûleurs montés et nettoyés*

Lors du redesign, le canal de refroidissement a été placé d'une manière optimale et Philips a employé de l'inconel comme matériau alternatif. Celui-ci présente l'avantage d'absorber moins de vapeur de quartz.

Aux emplacements de joints toriques, un façonnage s'est avéré nécessaire afin de garantir que les brûleurs ne présenteraient pas de fuites à ces endroits. Ces opérations ont été suivies de tests puis de mesures de température.

Deux ans plus tard, les nouveaux brûleurs n'ont toujours pas besoin d'être remplacés. Leur nettoyage se fait tout simplement à l'air comprimé. On peut donc parler d'un redesign réussi !

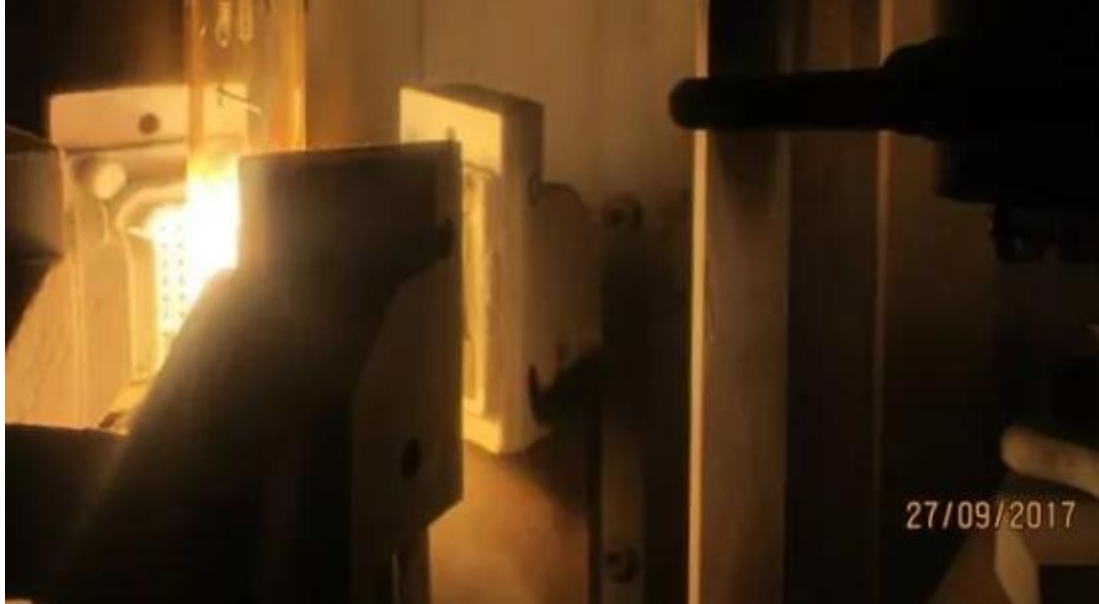
*Les nouveaux brûleurs en action*
