## Corrosion sous isolation

### Tests des capteurs et revêtements dans un environnement industriel simulé

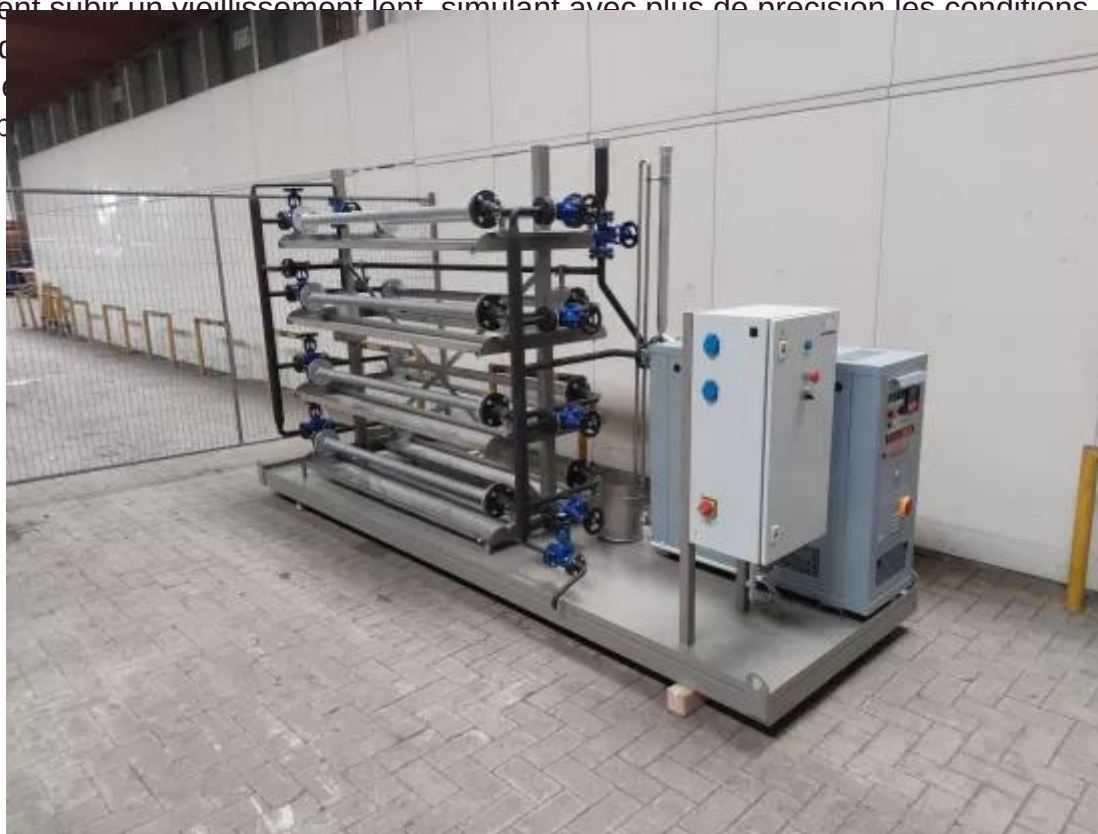
Installation d'essai pour l'évaluation du revêtements pour la CSI sur huit canalisations horizontales (Photo prise avant la pose de l'isolation)

Lors du développement de nouveaux revêtements, il est particulièrement important de pouvoir évaluer la performance des revêtements dans différentes conditions. Pour ce faire, il existe aujourd'hui un certain nombre de normes internationales, mais la pertinence de ces essais pour évaluer correctement la durée de vie sur le terrain est souvent sujette à débat. Sirris, en collaboration avec Scalda, a donc développé une installation d'essai sur laquelle les revêtements peuvent subir un vieillissement lent, simulant avec plus de précision les conditions réelles sur une période accélérée. Cette installation permet de tester les revêtements beaucoup plus rapidement que dans les conditions réelles.

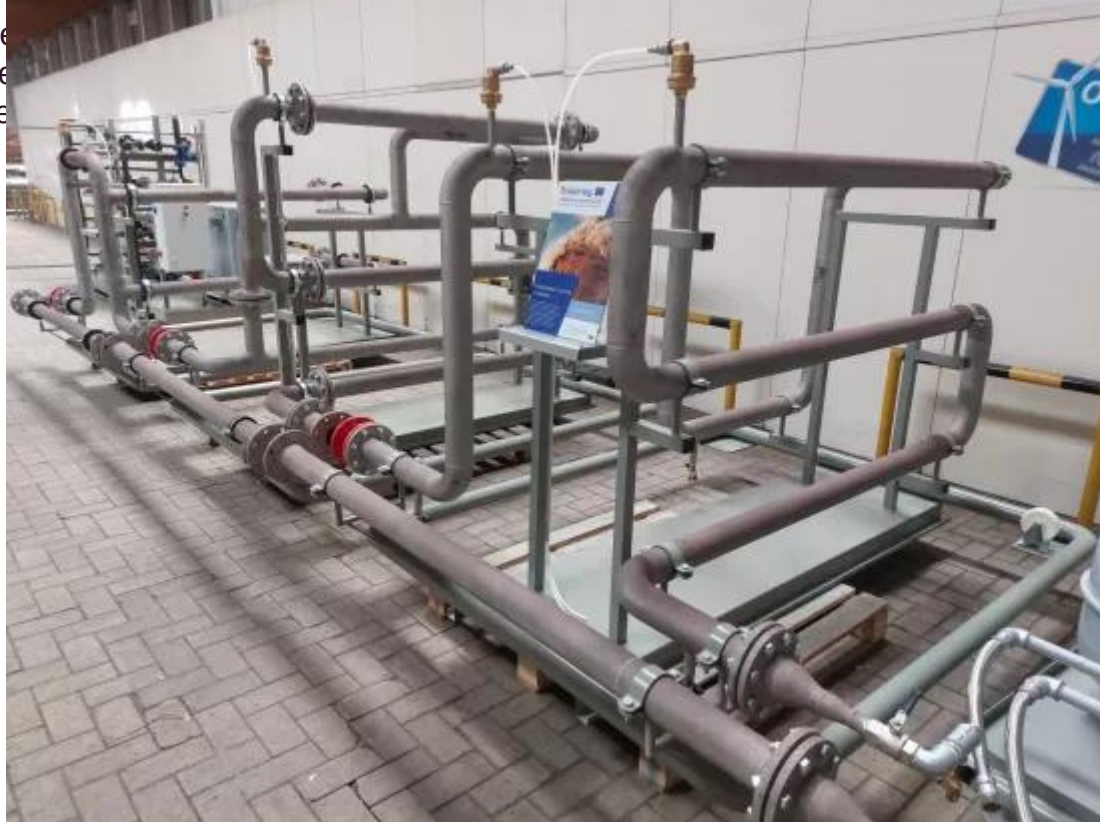
Installation d'essai pour l'évaluation des capteurs pour la CSI. (Photo prise avant la pose de l'isolation)

C'est pourquoi, Sirris a installé une ligne de conduit d'une longueur totale d'environ 50 m, qui recrée les capacités de différents types de conduits pour déterminer dans quelle
