## Soutien aux opérateurs via un test d'usure des outils avec l'IA

### Gros plan sur la preuve de concept d'un banc d'essai

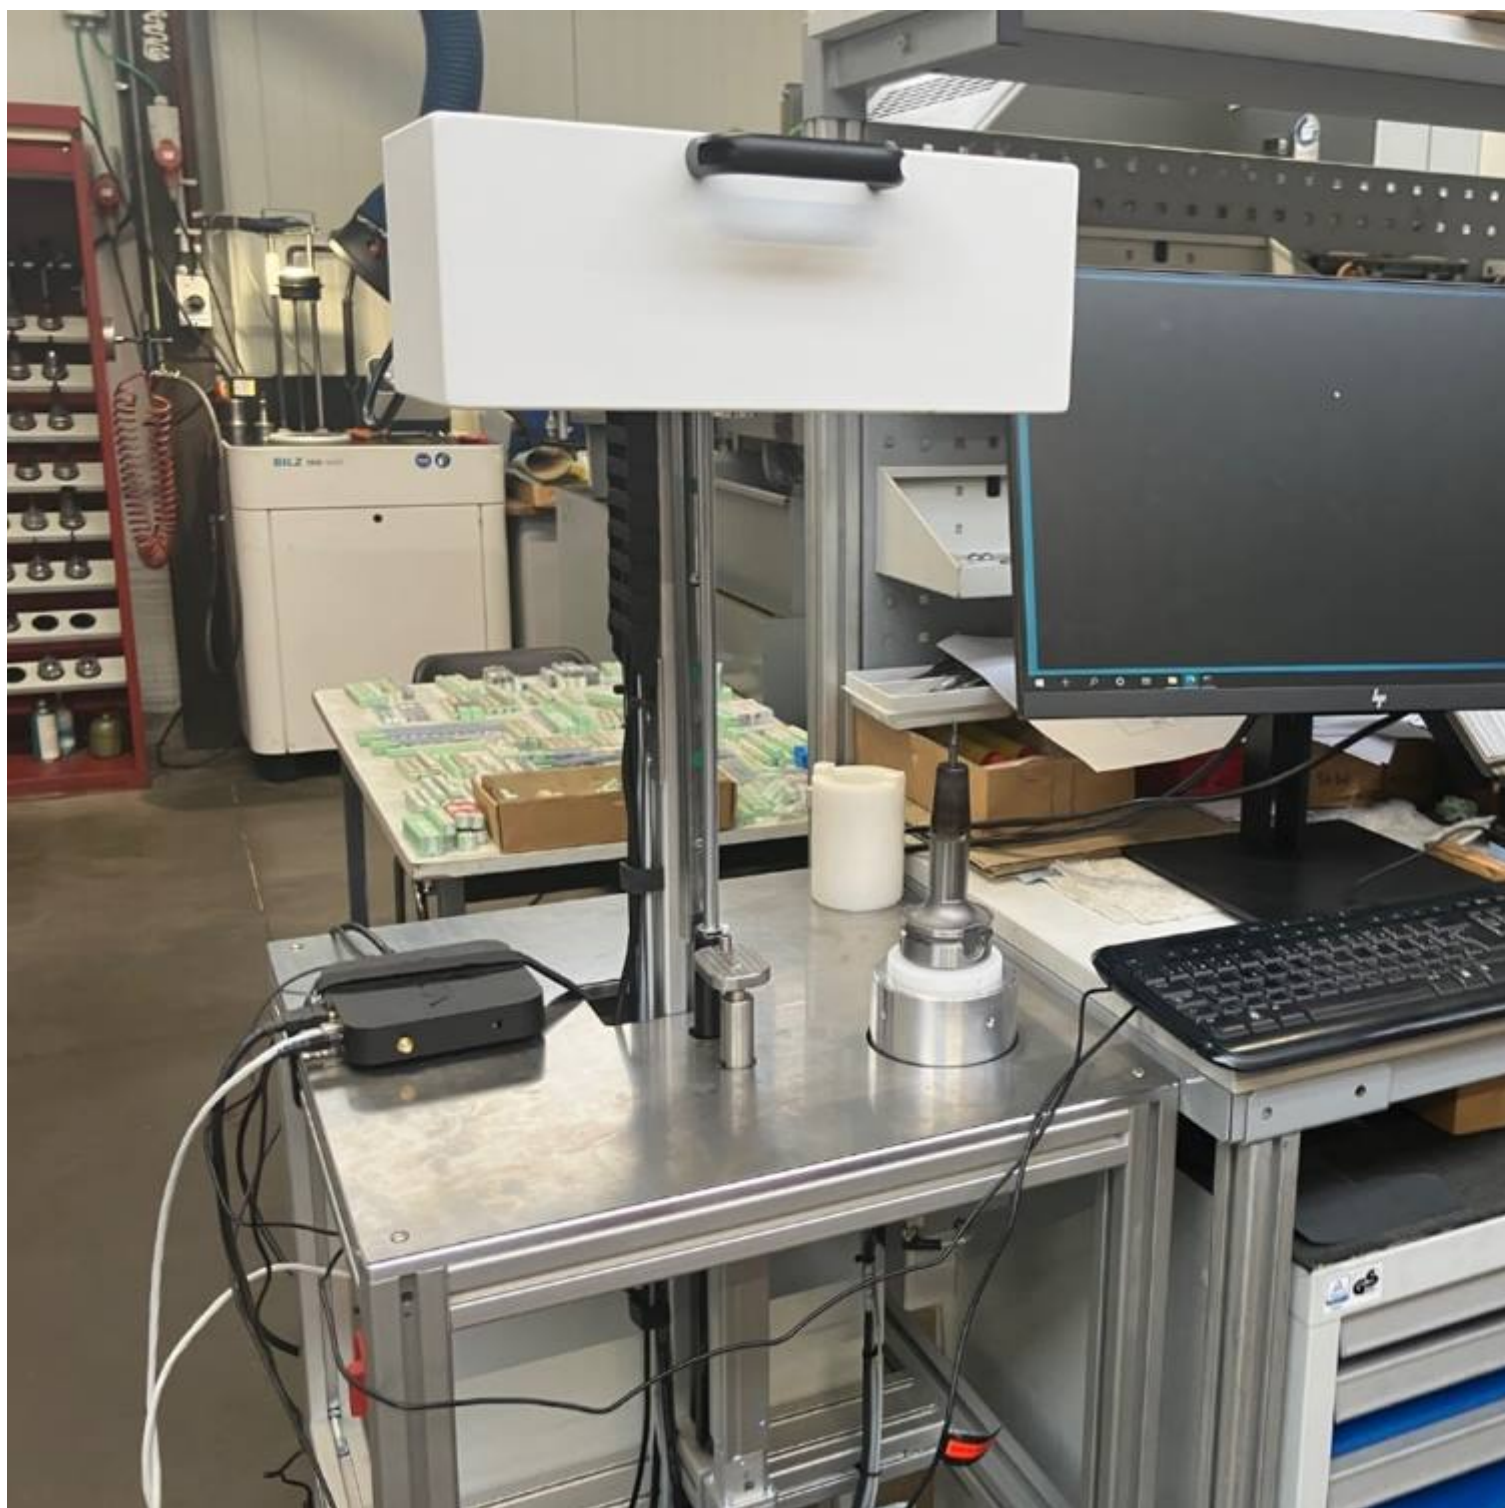
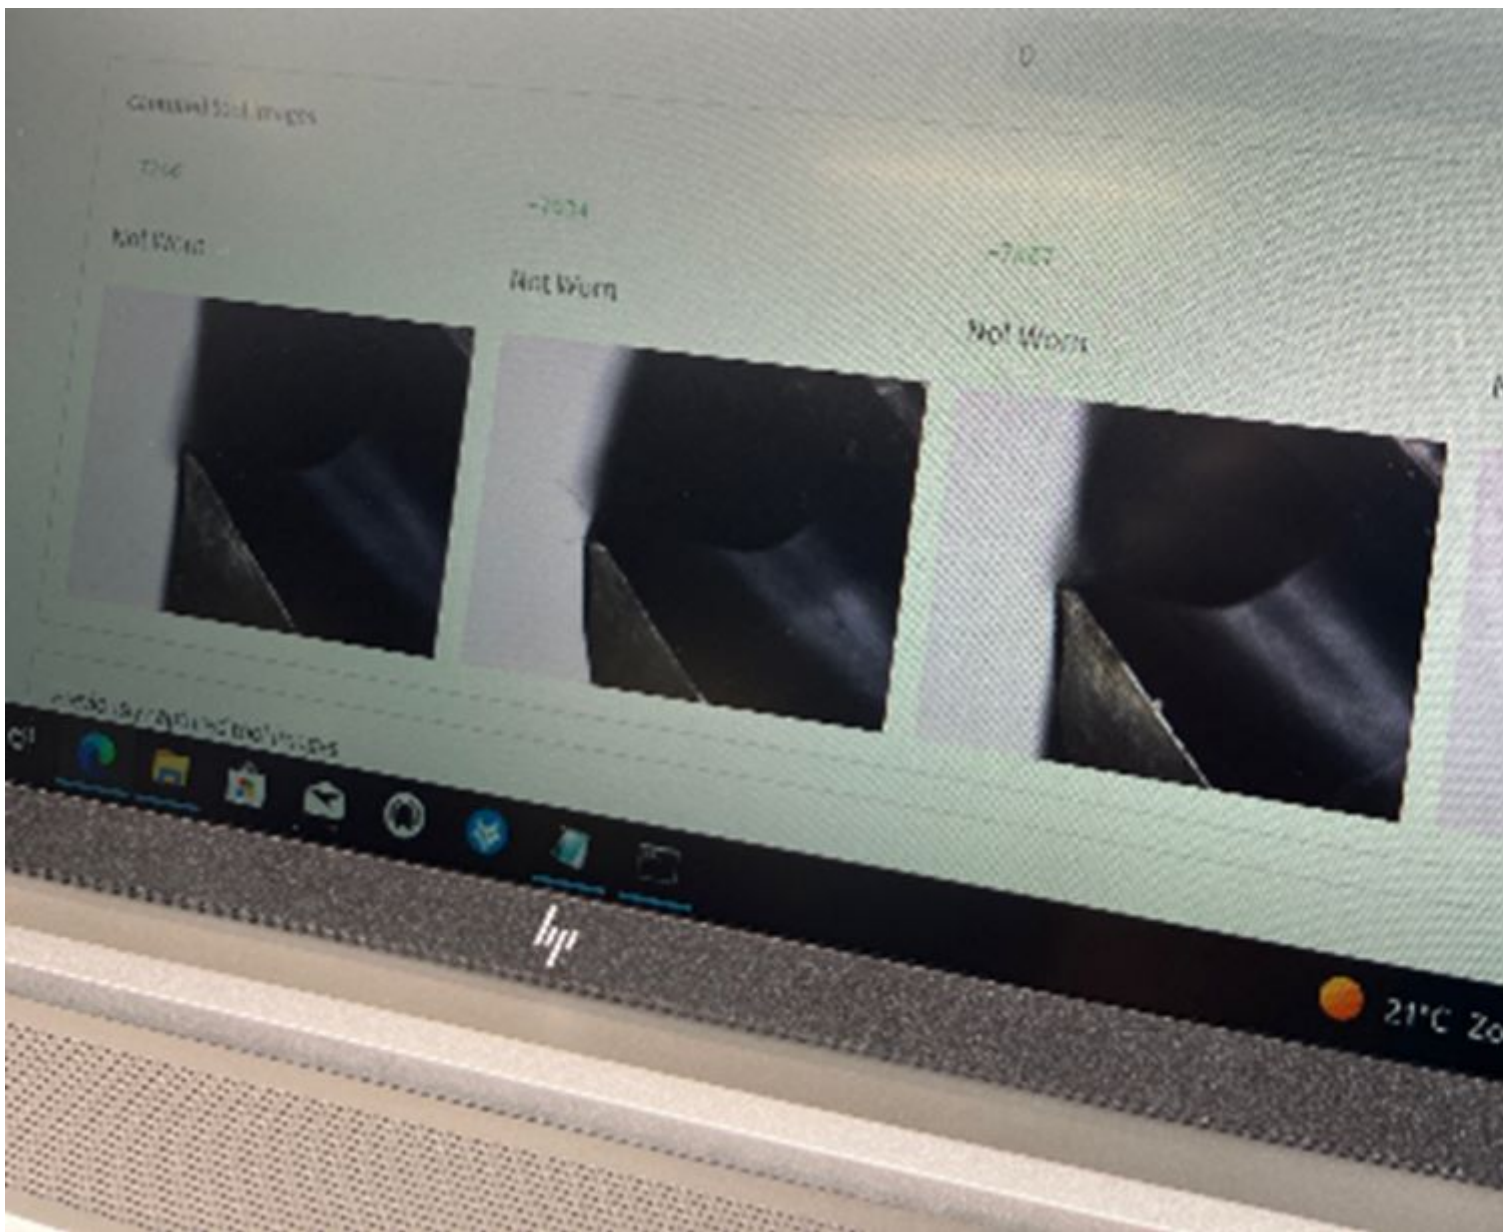
Comme le montage d'un tel appareil dans un atelier industriel n'est pas simple et requiert encore une étape de développement, les partenaires ont, sous l'impulsion de Tisea, développé un banc d'essai hors ligne. Comparable à un appareil de préréglage typique, ce banc d'essai peut être installé dans un atelier de production, à côté d'une ou plusieurs machines.

Pour évaluer l'usure de l'outil, l'opérateur place celui-ci sur le support dans l'appareil, modifie quelques paramètres du logiciel (longueur, diamètre, nombre de dents de coupe), après quoi il peut réaliser le test d'un simple geste. La procédure complète dure quelques secondes et l'outil n'est configuré qu'une seule fois pour bien régler son orientation et sa position. Chaque dent de coupe est photographiée et son usure estimée par l'algorithme IA également installé. Le résultat reste bien sûr indicatif car le modèle doit encore être rôdé, vérifié et amélioré avec une gamme d'outils plus étendue.

L'opérateur peut ainsi, à l'aide des images et de l'évaluation, se faire un avis éclairé sur la nécessité de remplacer ou pas l'outil.
